MÁSTER UNIVERSITARIO EN INGENIERÍA INDUSTRIAL

TRABAJO FIN DE MÁSTER

ESTUDIO DE LOS COMPONENTES MECÁNICOS DE BOMBAS DE AGUA PARA SU USO Y MANTENIMIENTO EN NIKKI, BENÍN

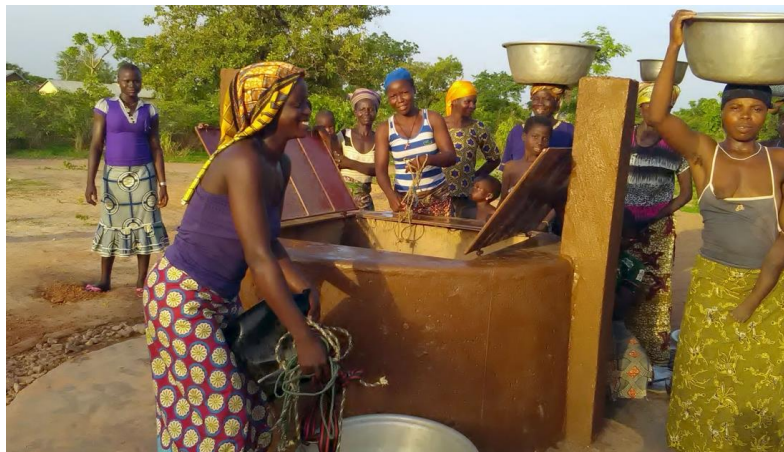
Por otro lado, el agua subterránea suele estar contenida en acuíferos, los cuales son una formación geológica bajo tierra en la que se acumula el agua. En la región de Nikki estos suelen estar situados a una profundidad de entre 30 y 60 metros, por lo que para la extracción del agua se hace necesario emplear pozos con mecanismo de cuerda y cubo y/o perforaciones equipadas con bombas de accionamiento humano.

Figura 10. Pozo de agua en Benín. Fuente: Fundación Pedro Navalpotro

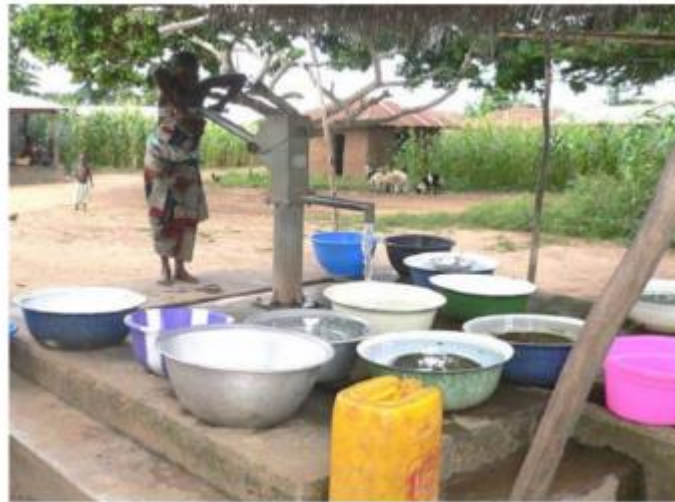
En los casos en que la aldea o pueblo está alejada de la fuente de agua, se suele recurrir al uso de bombas de agua, de las cuales se obtiene, además, una mejor calidad de agua.

Figura 11. Bomba de agua (Ministère de l'Énergie et de l'Eau, République du Bénin, 2008)

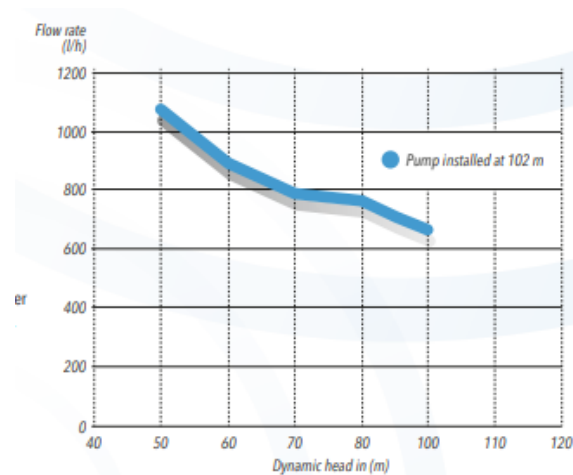
Figura 30. Rendimiento HPV 100. Fuente: Vergnet Hydro

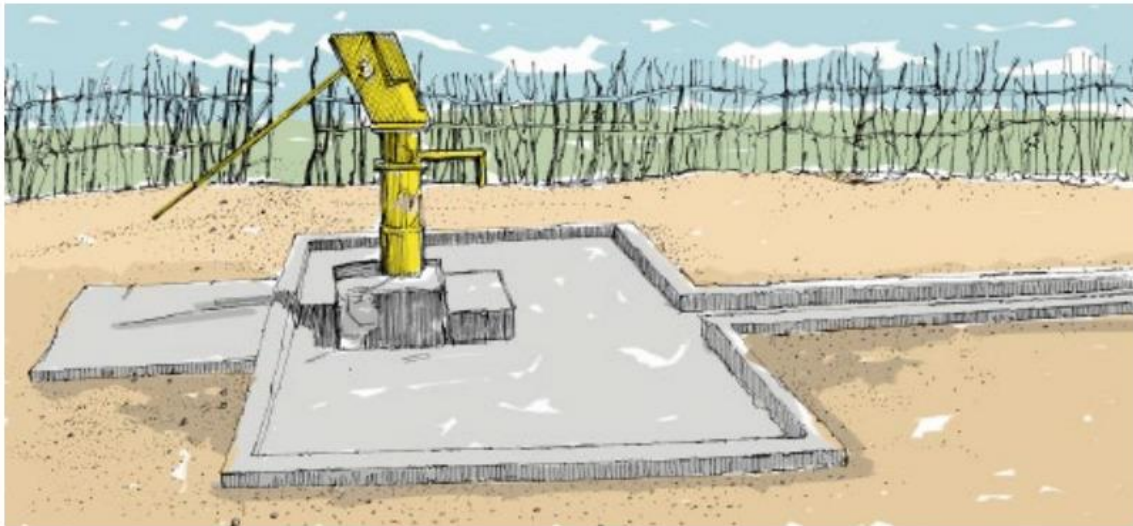
Figura 40. Bomba India Mark con losa de hormigón y desagüe. Fuente: (Skinner B. , 2019)
