TRABAJO FIN DE GRADO EVALUACIÓN DE LA EFICIENCIA ENERGÉTICA Y ECONÓMICA EN LA REFORMA DE LA FACHADA EN UN EDIFICIO DE USO RESIDENCIAL, HOTELERO Y COMERCIAL

Autor: Claudia Sáez Soberón

Este Trabajo Fin de Grado evalúa de forma integral la intervención realizada en la envolvente del edificio sito en la calle Princesa 25-27, en Madrid. El proyecto surge como respuesta a un deterioro generalizado del aplacado exterior, que comprometía la seguridad estructural y funcional del edificio. La actuación proyectada (ya en ejecución) se analizó desde un enfoque técnico, normativo, energético y económico, valorando no solo la resolución de los problemas existentes, sino también su capacidad para mejorar la eficiencia energética del edificio. El objetivo final ha sido verificar la idoneidad de la solución adoptada, identificar su impacto en el consumo energético y evaluar su rentabilidad.

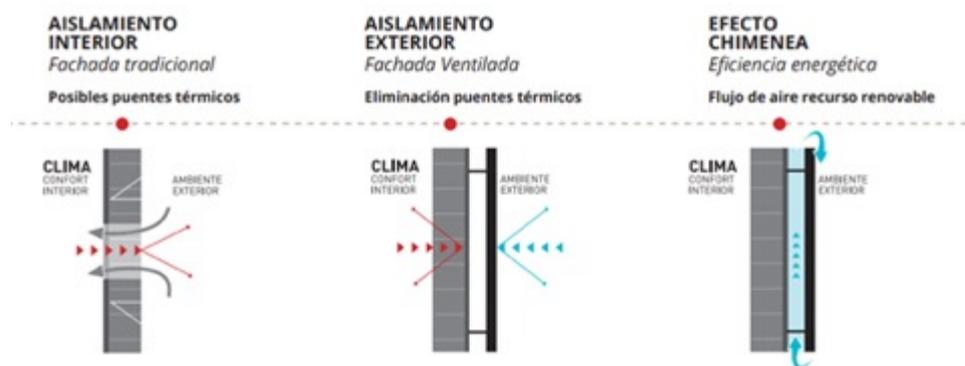
La fachada ventilada es un sistema de revestimiento exterior para edificios que consiste en una capa exterior separada del muro principal mediante una subestructura metálica, generando una cámara de aire entre ambas. Esta cámara permite la circulación del aire, lo

que ayuda a regular la temperatura, reducir la humedad y mejorar el aislamiento térmico y acústico del edificio. Dicha cámara dispone de unas aberturas en la parte superior e inferior que son las responsables de que se genere una corriente de aire. Esta circulación es gracias al efecto chimenea: el aire frío entra por la parte inferior, se calienta al ascender por la radiación solar y sale por la parte superior, creando un flujo continuo que mejora el comportamiento térmico del edificio [11]. Para que este mecanismo funcione correctamente, el espesor mínimo de la cámara debe ser de al menos dos centímetros.

Ilustración 1: Efecto chimenea en fachadas ventiladas

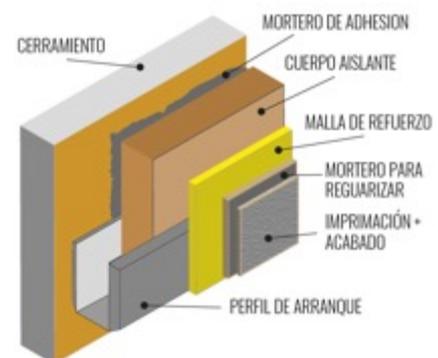
Este sistema consiste en la instalación de un material aislante térmico adherido a la cara exterior de la fachada mediante adhesivo o fijación mecánica, al que se le aplica una capa base con malla de refuerzo y una capa final de acabado. Forma una envolvente térmica continua que elimina puentes térmicos, reduce pérdidas energéticas y mejora la durabilidad de la fachada al protegerla de la intemperie.

Ilustración 2: Composición SATE

Los sistemas SATE deben tener como mínimo un valor de resistencia térmica igual o superior a $1 \text{ m}^2 \cdot \text{K}/\text{W}$, como se indica en la guía ETAG 004 y en las normas UNE-EN 13499 y 13500. [13]

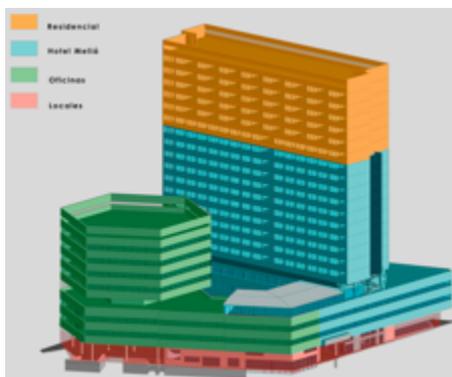
Ilustración 4: Desglose partes edificio

El conjunto edificatorio se compone de dos volúmenes bien diferenciados, pero funcionalmente conectados por una pasarela en mitad de estos. Cuenta en su altura máxima con 22 plantas sobre rasante. El primer edificio es una torre de gran altura (17 plantas sobre volumen general), destinada al uso residencial (12 plantas), y al ocio y hostelería (9 plantas). El segundo, el volumen hexágono, unido a la torre por su lado norte, es un edificio de menor altura (5 plantas sobre el volumen

general) destinado íntegramente a oficinas. Bajo rasante, el edificio dispone de tres plantas de sótano destinadas a garajes y servicios comunes.

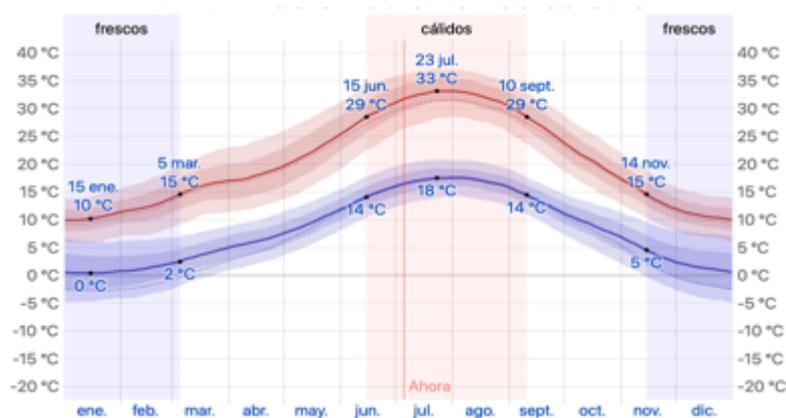
Ilustración 6: Temperatura máxima y mínima promedio Madrid

La temporada calurosa dura 2,9 meses (del 15 de junio al 10 de septiembre), y la temperatura máxima promedio diaria es más de 29°C. El mes más cálido del año en Madrid es julio, con una temperatura máxima promedio de 33°C y mínima de 17°C. [23]

La temporada fresca dura 3,7 meses (del 14 de noviembre al 5 de marzo), y la temperatura máxima promedio diaria es menos de 15°C. El mes más frío del año en Madrid es enero, con una temperatura mínima promedio de 1°C y máxima de 10°C. [23]

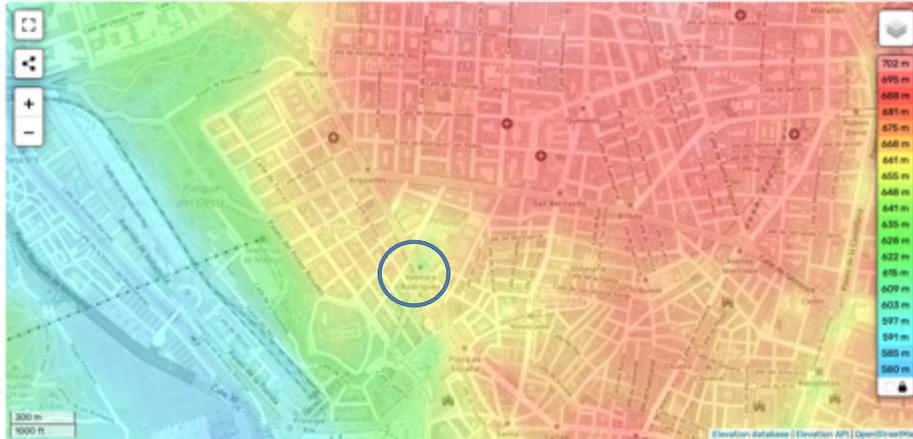
Ilustración 7: Altitud zonas de Madrid

Como se puede observar, la localización del edificio se encuentra a aproximadamente 655m sobre el nivel del mar [24], lo que supone que según la zonificación climática del Código Técnico de la Edificación (CTE), se encuentra en la zona D3. La letra hace referencia a la exigencia de calefacción en esa zona climática, y el número a la exigencia de refrigeración.

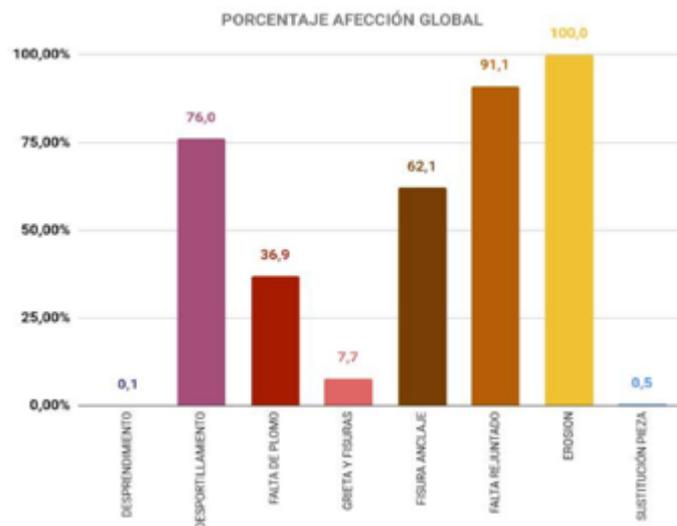
Tras un estudio llevado a cabo por la empresa encargada de realizar la reforma (Cónica Estudio), se ha comprobado que prácticamente el 100% del aplacado presenta patologías de diferente tipo, así como los elementos de hormigón y metálicos. Es por todo esto que se ha procedido a una reforma de la fachada completa, ya que una intervención solo de las zonas más afectadas habría resultado menos eficiente y más costosa. Esta solución permite intervenir de forma coherente en toda la fachada, mejorando la seguridad del edificio, su eficiencia energética y alargando su vida útil. En el siguiente gráfico se presenta el porcentaje de afección de cada patología:

Ilustración 9: Porcentaje de afección de cada patología

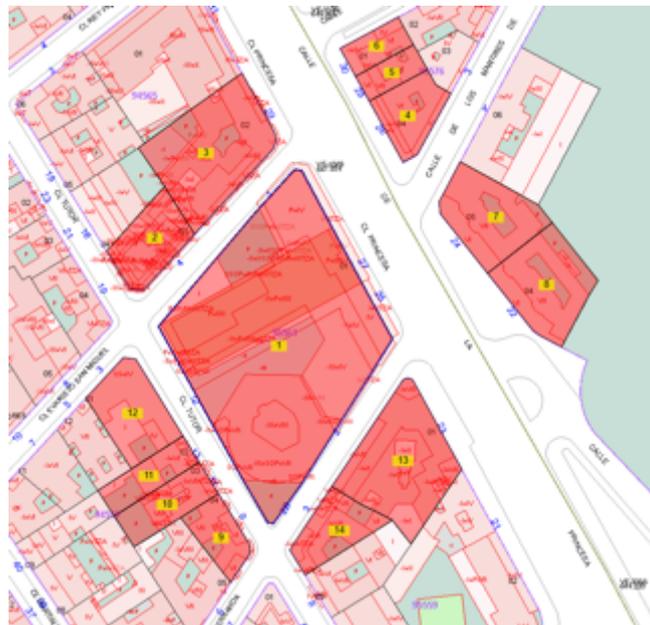
Ilustración 21: Parcelas seleccionadas de catastro

El programa CE3X permite definir para cada orientación del edificio un patrón de sombras que tiene en cuenta la geometría del entorno, la distancia a los obstáculos y el ángulo de obstrucción solar. Para ello, se ha llevado a cabo una caracterización detallada del entorno urbano inmediato mediante planos y observación directa.

En la sede electrónica de catastro se han seleccionado las parcelas que influyen en el patrón de sombras del edificio (las marcadas en la siguiente ilustración) para así poder tomar los datos necesarios con AutoCAD.

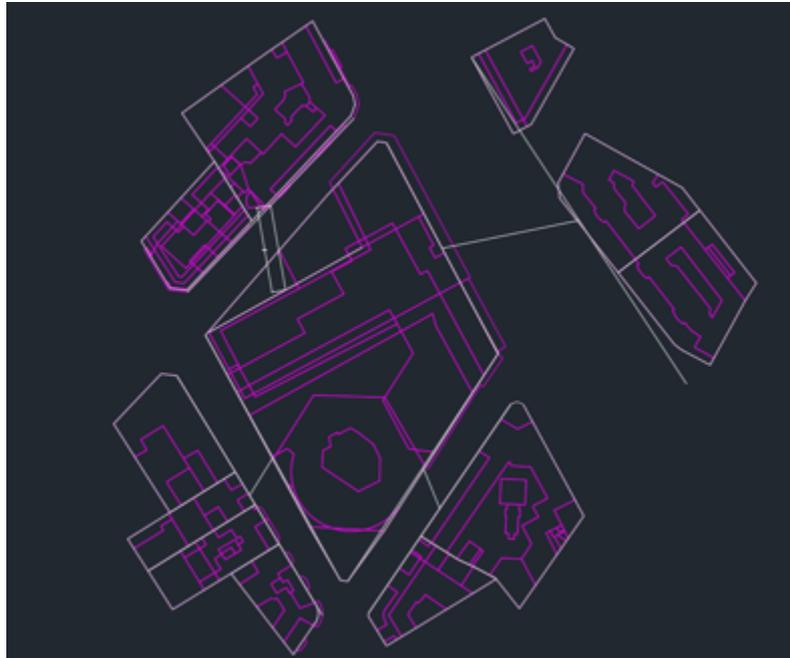
Ilustración 22: Parcelas en AutoCAD

Una vez se tienen las parcelas en AutoCAD, se ha procedido a tomar las medidas necesarias para insertar en CE3X y así obtener los patrones de sombras para cada orientación, que en este caso son Suroeste, Sureste, Noroeste y Noreste.

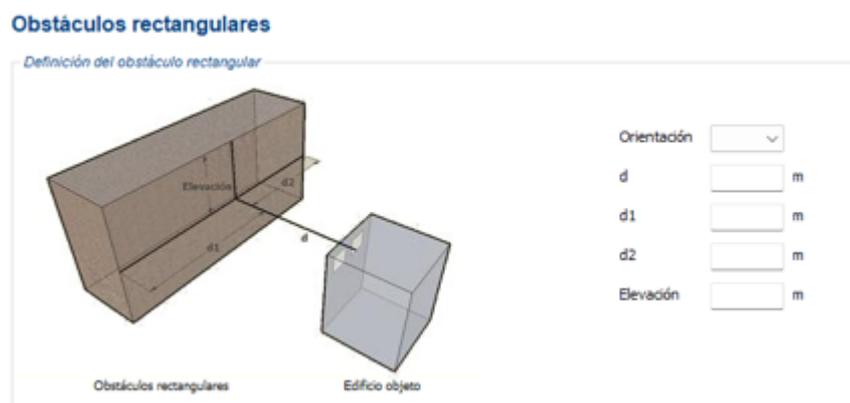
Ilustración 23: Datos necesarios para CE3X

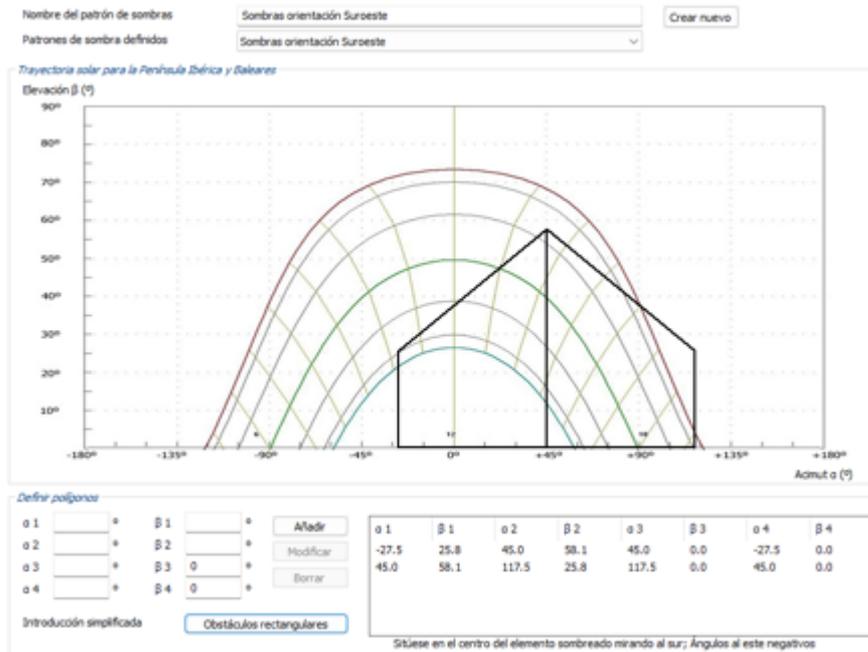
Ilustración 24: Patrón de sombras orientación Suroeste

El resultado de este análisis se incorpora en la definición de los muros de fachada y huecos en CE3X, repercutiendo directamente en la estimación de la demanda energética del edificio y, por tanto, en su calificación energética final.

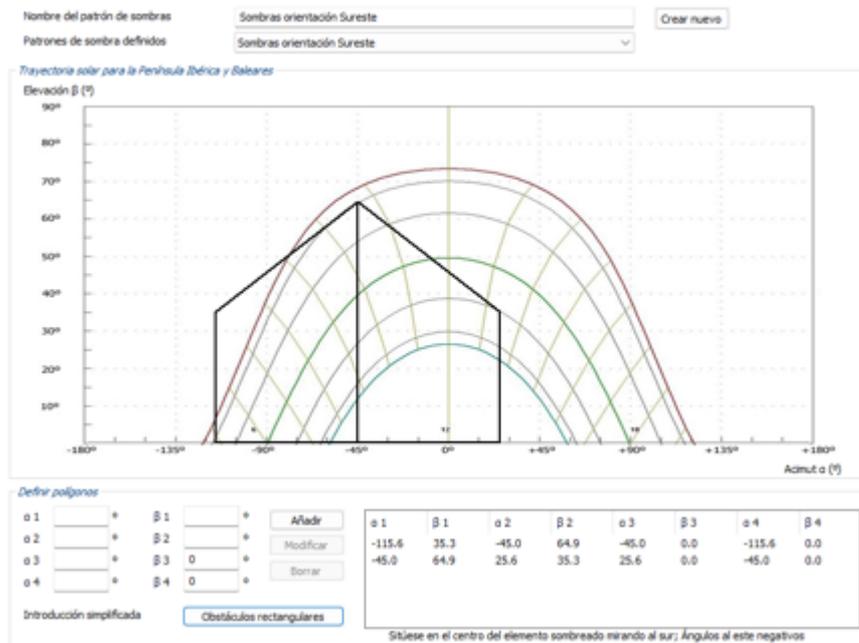
Ilustración 25: Patrón de sombras orientación Sureste

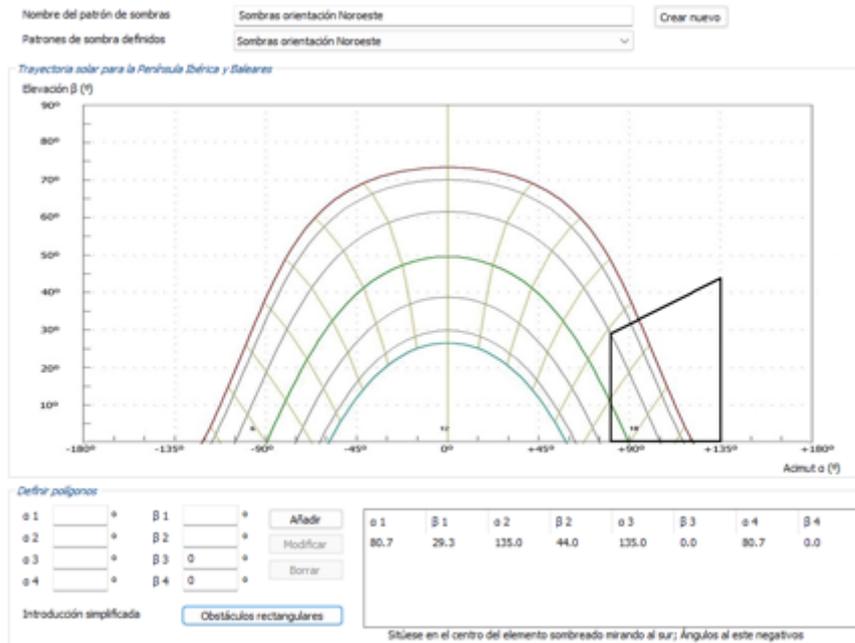
Ilustración 26: Patrón de sombras orientación Noroeste

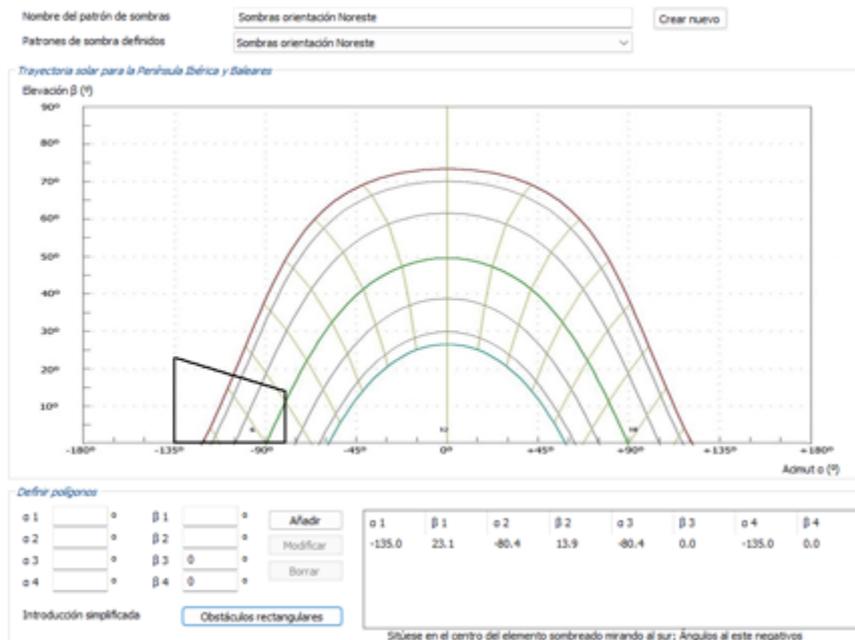
Ilustración 27: Patrón de sombras orientación Noreste

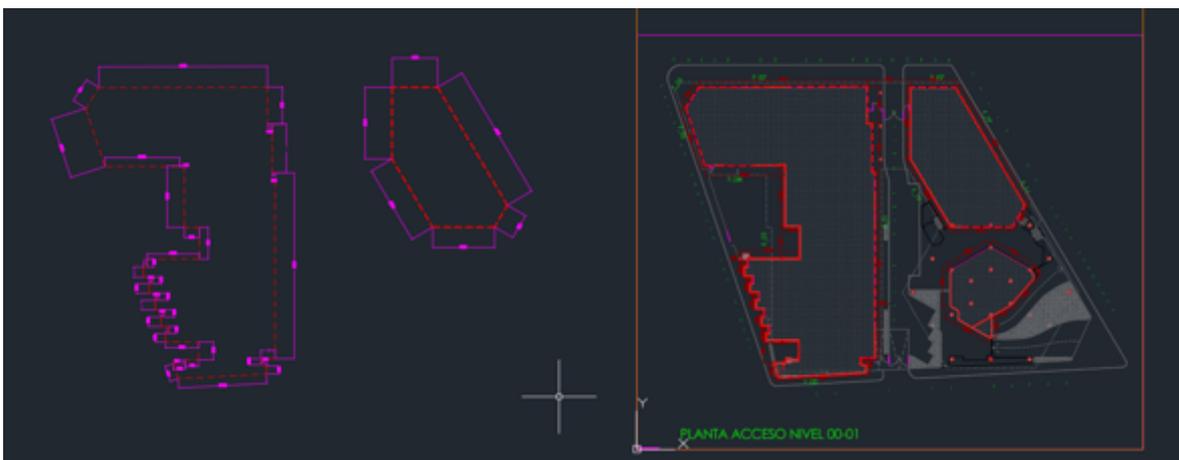
Ilustración 28: Plano y envolvente nivel 00-01

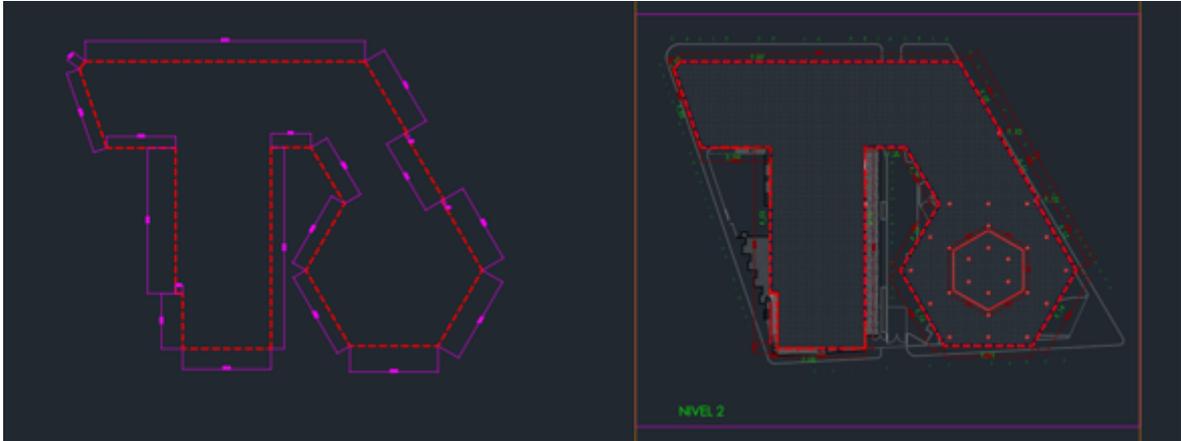
Ilustración 31: Plano y envolvente nivel 2

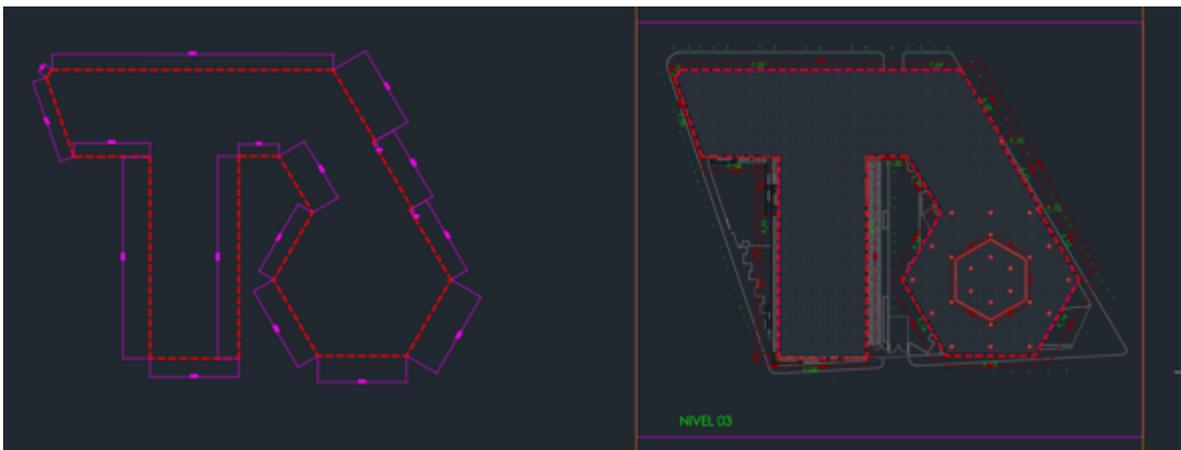
Ilustración 30: Plano y envolvente nivel 3

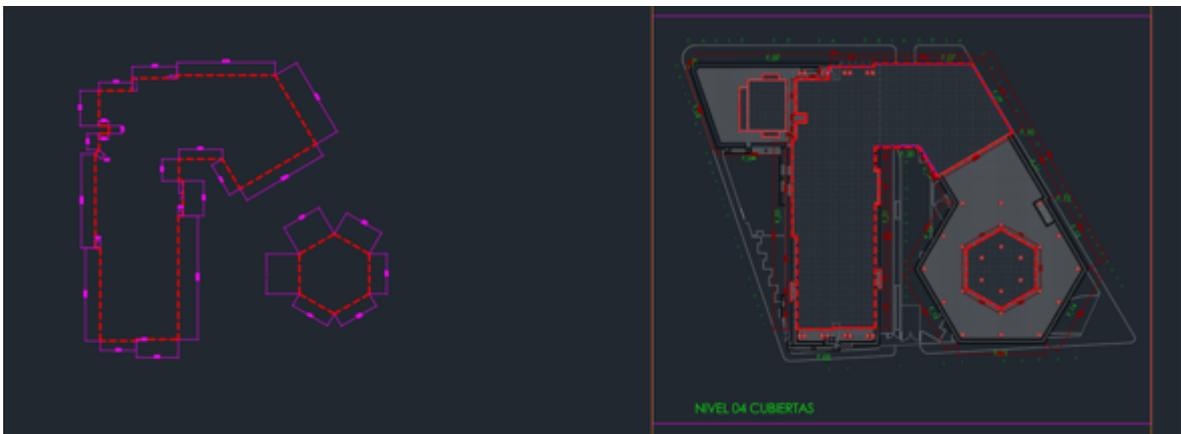
Ilustración 29: Plano y envolvente nivel 4

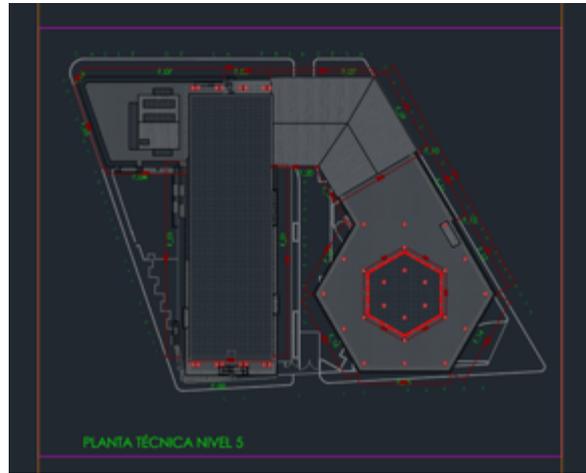
Ilustración 32: Plano nivel 5

Como se puede ver, hay dos niveles (5 y 22) que no cuentan con envolvente térmica. Esto se debe a que estos son plantas abiertas, el nivel 5 se trata de una planta técnica, y el 22 de la azotea del edificio. Por otro lado, hay otros niveles que son iguales ya que unos son las plantas de hotel (06-13) y otros las de viviendas (14-21).

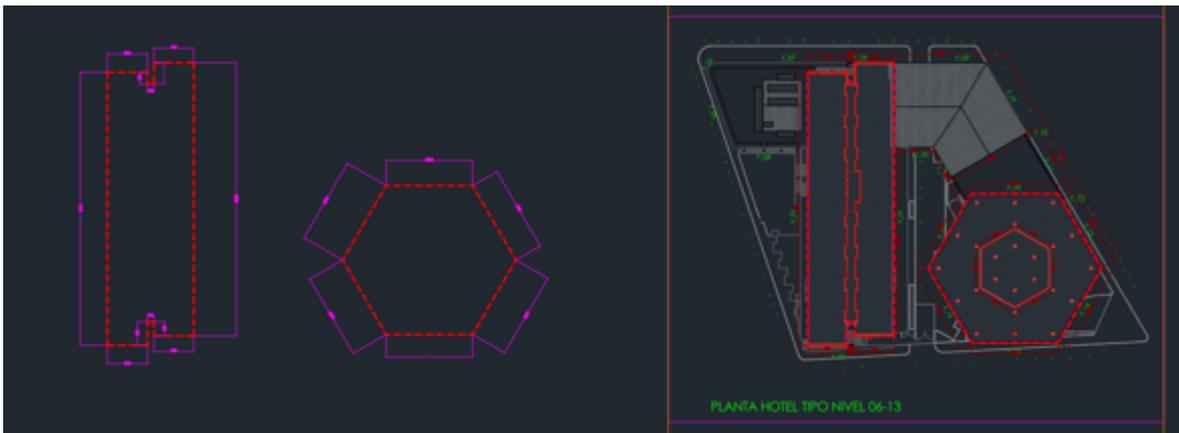
Ilustración 33: Plano y envolvente niveles 06-13

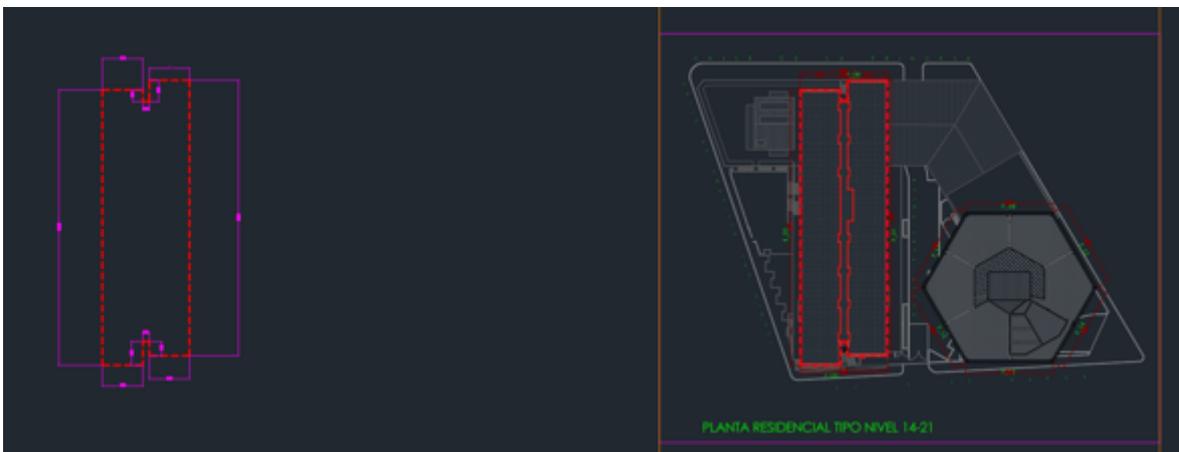
Ilustración 34: Plano y envolvente niveles 14-21

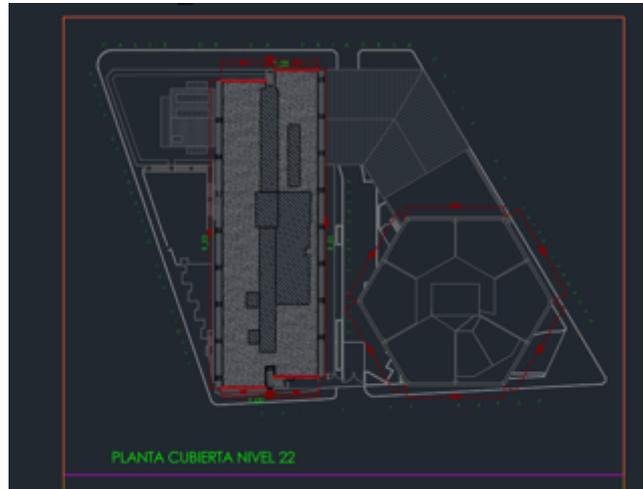
Ilustración 35: Plano nivel 22

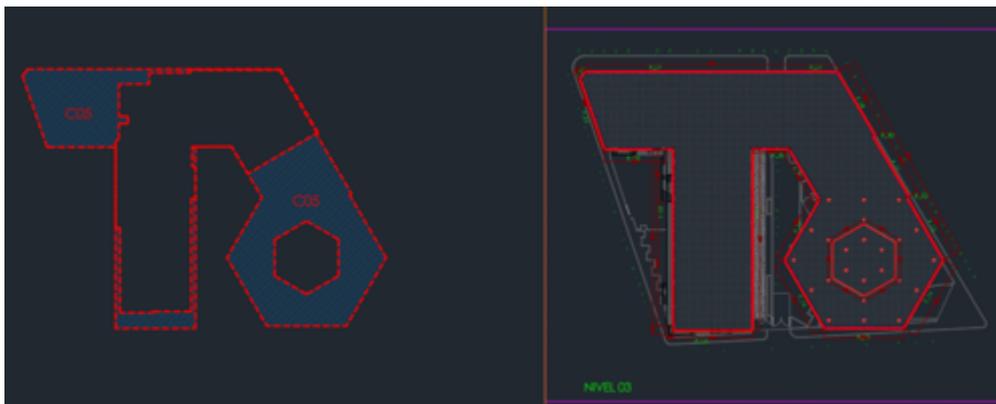
Ilustración 40: C05 Cubierta nivel 04

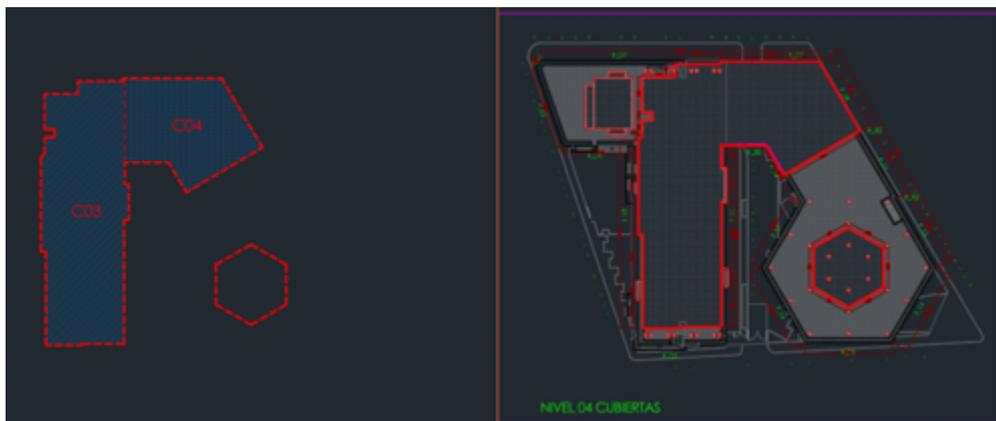
Ilustración 41: C03 Cubierta nivel 05 y C04 Cubierta nivel 05 inclinada

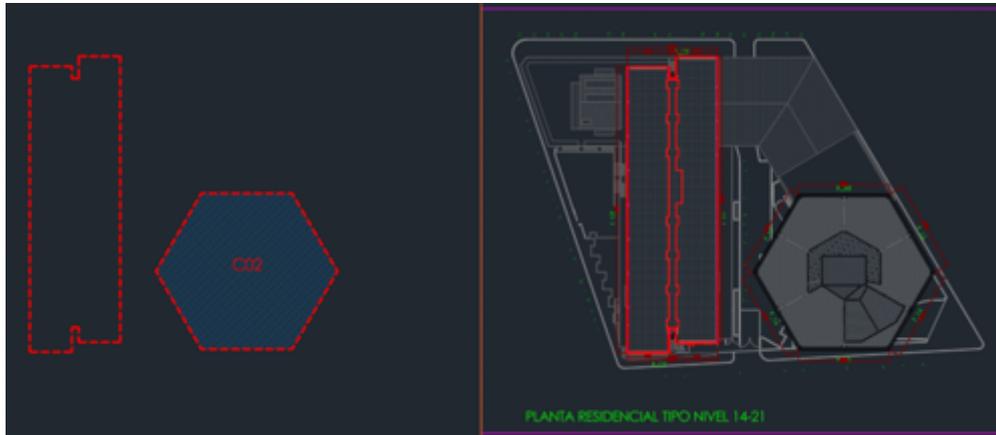
Ilustración 42: C02 Cubierta hexágono

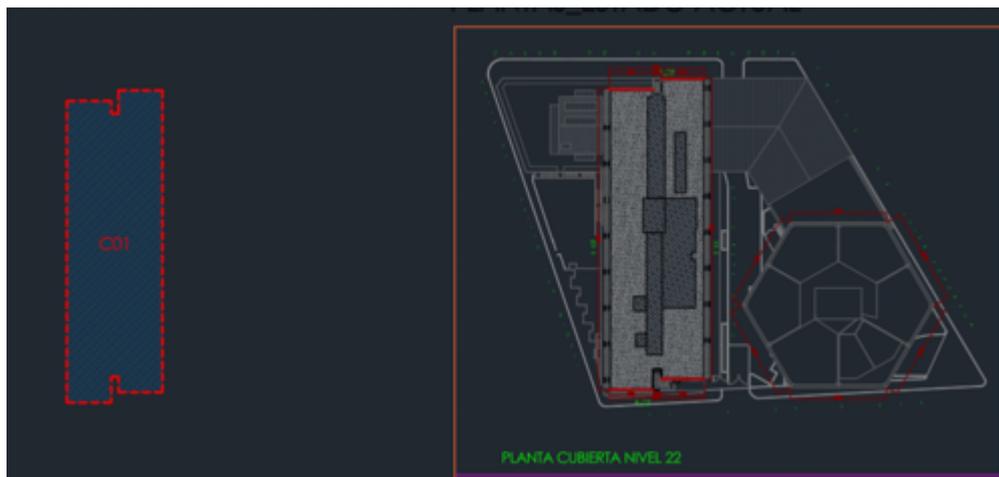
Ilustración 43: C01 Cubierta viviendas

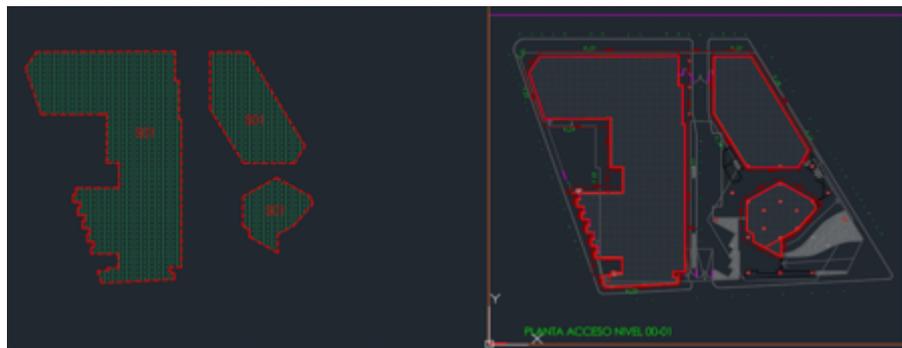
Ilustración 46: S01 Suelo nivel 00 en contacto con garaje

A partir de los planos de AutoCAD, se ha podido obtener las superficies de cada suelo para así poder incluirlas en CE3X.

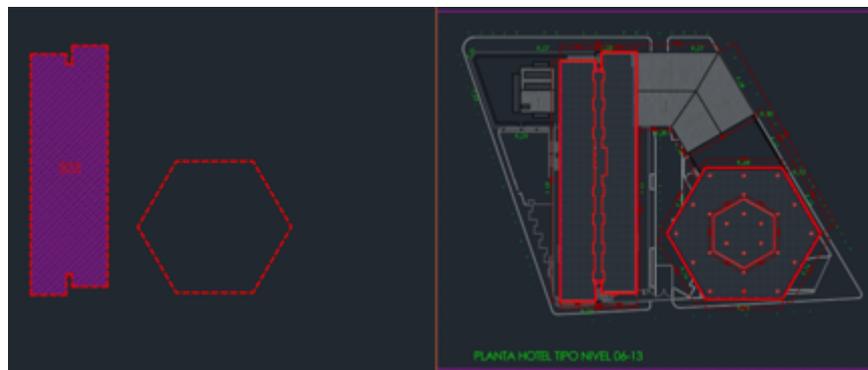
Ilustración 47: S03 Suelo nivel 06 en contacto con el aire exterior

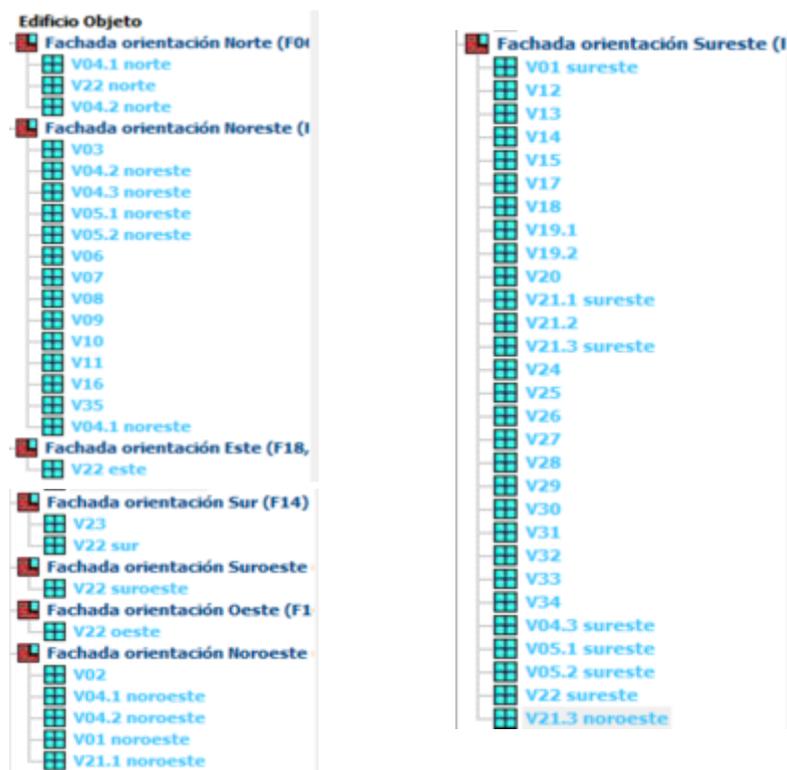
- Vidrios
 - Aluminio simple: VER_M_6
 - Aluminio doble: VER_DC_4-6-4
 - PVC doble: VER_DB1_4-6-4
- Marcos
 - Aluminio simple: VER_Normal sin rotura de puente térmico
 - Aluminio doble: VER_Con rotura de puente térmico entre 4 y 12mm
 - PVC doble: VER_PVC dos cámaras

Ilustración 50: Clasificación ventanas por orientación

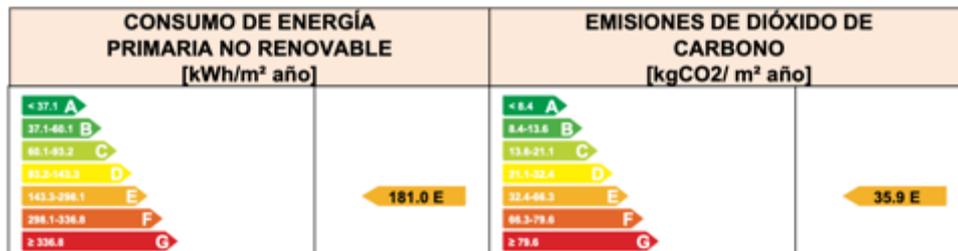
Ilustración 55: Calificación energética actual

En su estado original, el edificio presenta una calificación energética E tanto en consumo de energía primaria no renovable como en emisiones de dióxido de carbono. El valor de consumo registrado es de 181,0 kWh/m²·año, mientras que las emisiones alcanzan los 35,9 kgCO₂/m²·año.

Este rendimiento energético deficiente es coherente con las características constructivas del edificio previo a la intervención: una fachada sin aislamiento térmico, carpinterías con vidrios simples o dobles poco eficientes y la instalación conjunta que deriva en un consumo ineficiente.

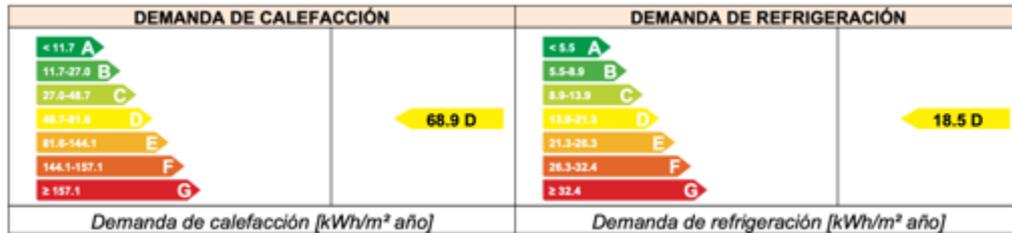
Ilustración 62: Calificación parcial de la demanda energética de calefacción y refrigeración

Los resultados obtenidos muestran un impacto positivo de la rehabilitación sobre la eficiencia energética del edificio, incluso sin haber actuado sobre elementos clave como las ventanas o los sistemas térmicos.

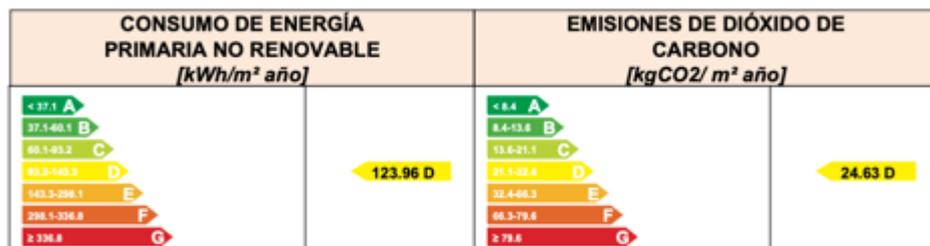
Esta medida plantea reducir la transmitancia térmica de los cerramientos opacos (fachadas) mediante la incorporación de aislamiento exterior, lo que mejora levemente la eficiencia energética (respecto a la reforma) sin alterar la geometría interior del edificio. Su implementación supondría un ahorro energético total del 31,5 % en consumo de energía primaria no renovable y una reducción del 31,3 % en emisiones de CO₂. La calificación energética mejoraría dentro del rango D, y la demanda de calefacción bajaría un 43,3 %.

Ilustración 63: Calificación energética global de la mejora 1

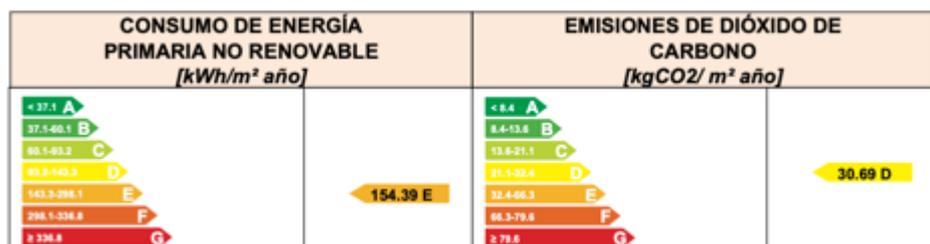
Esta actuación consiste en reemplazar las ventanas por unas de mayor eficiencia energética, con marcos y vidrios de menor transmitancia térmica (1,30 W/m²·K). La mejora supondría una reducción del 14,7 % en el consumo de energía primaria no renovable y del 14,4 % en emisiones de CO₂. La demanda de refrigeración descendería notablemente (-53,8 %), mostrando la sensibilidad del edificio ante la ganancia solar por ventanas.

Ilustración 64: Calificación energética global mejora 2

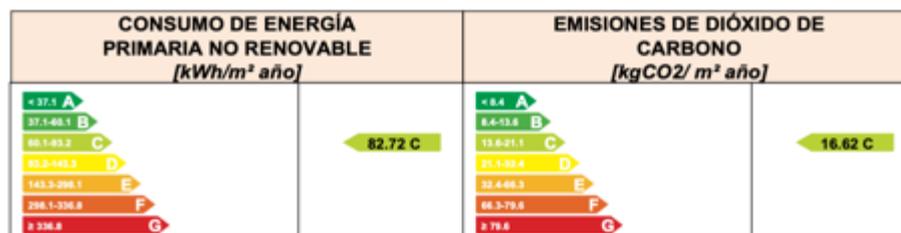
La intervención conjunta de aislamiento en fachada y sustitución de carpinterías ofrecería los mayores beneficios, con un ahorro total estimado del 54,3 % en consumo de energía primaria no renovable y una mejora en la calificación energética hasta el rango C. Las emisiones de CO₂ se reducirían en un 53,6 %, y la demanda de calefacción descendería desde los 103,3 hasta los 35,3 kWh/m²·año.

Ilustración 65: Calificación energética global mejora 3

Por lo tanto, como se puede observar con las calificaciones anteriores, las mejoras 1 y 2 ofrecen beneficios, reduciendo la demanda de calefacción o refrigeración de forma aislada. Sin embargo, ninguna de ellas mejora sustancialmente el comportamiento energético del edificio respecto al estado reformado actual, por lo que la ejecución individual no resulta especialmente relevante ni desde el punto de vista técnico ni económico.

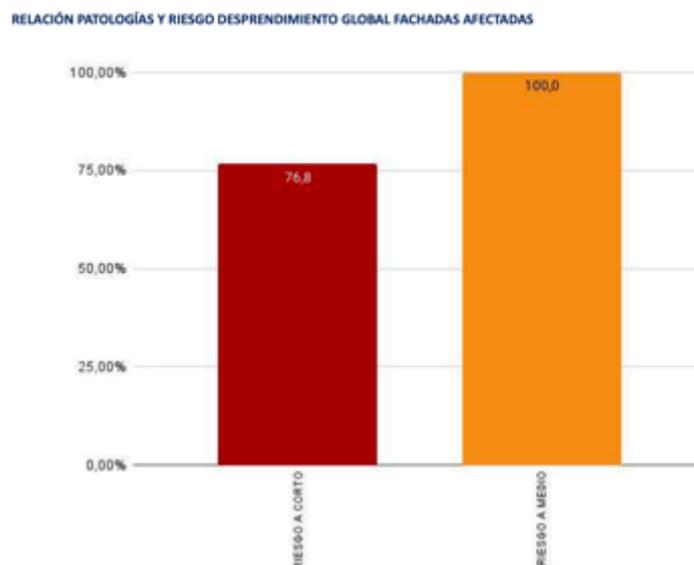
Sin embargo, la situación cambió tras el desprendimiento de varias placas de la fachada, lo que llevó al Ayuntamiento a emitir una orden de ejecución para la sustitución de las placas en riesgo de caída. La comunidad encargó un informe técnico a un equipo de arquitectura, cuyos resultados indicaron que el 76,8% de las placas presentaban patologías susceptibles de provocar desprendimientos a corto o medio plazo. A partir de ese estudio, se solicitó un presupuesto para la sustitución completa del revestimiento de placas, que sirvió de base para estimar el coste específico de actuar únicamente sobre el 76,8% de las placas afectadas, con el objetivo de dar cumplimiento al requerimiento municipal y garantizar la seguridad.

Ilustración 67: Riesgo de desprendimiento
